L'étude de la restauration générale du monument a été réalisée en 2007. Elle a permis d'actualiser l'étude préalable de 1998 suite à la réalisation des travaux d'urgence menés de 2004 à 2006 et de l'évolution du coût de la vie.

Etat sanitaire

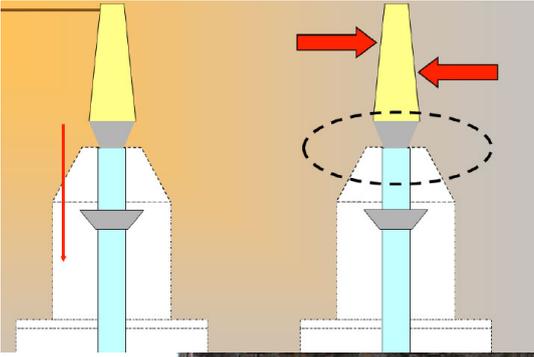
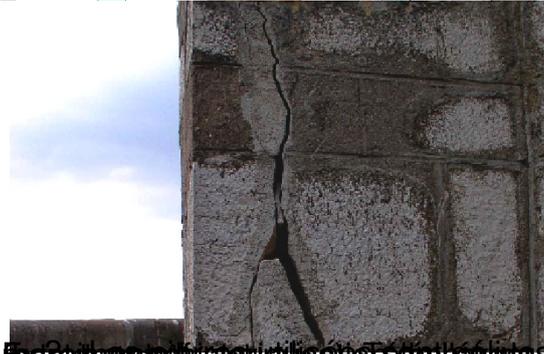
1. La colonne centrale est solidaire de la coupole ce qui génère des sollicitations latérales dues au vent ; les maçonneries des murs et des contreforts de la tour lanterne sont trop sollicités et en conséquence sont fracturés
