L'étude de la restauration générale du monument a été réalisée en 2007. Elle a permis d'actualiser l'étude préalable de 1998 suite à la réalisation des travaux d'urgence menés de 2004 à 2006 et de l'évolution du coût de la vie.

Etat sanitaire

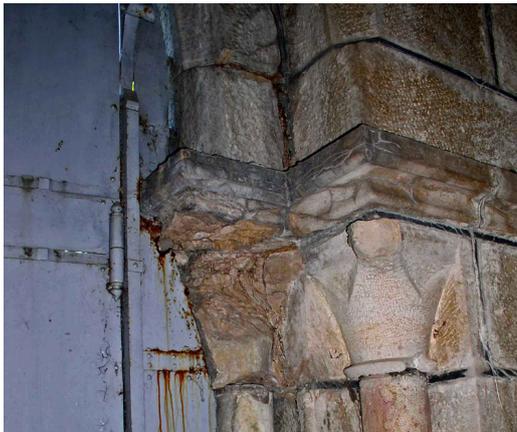
1. La colonne centrale est solidaire de la coupole ce qui génère des sollicitations latérales dues au vent ; les maçonneries des murs et des contreforts de la tour lanterne sont trop sollicités et en conséquence sont fracturés
